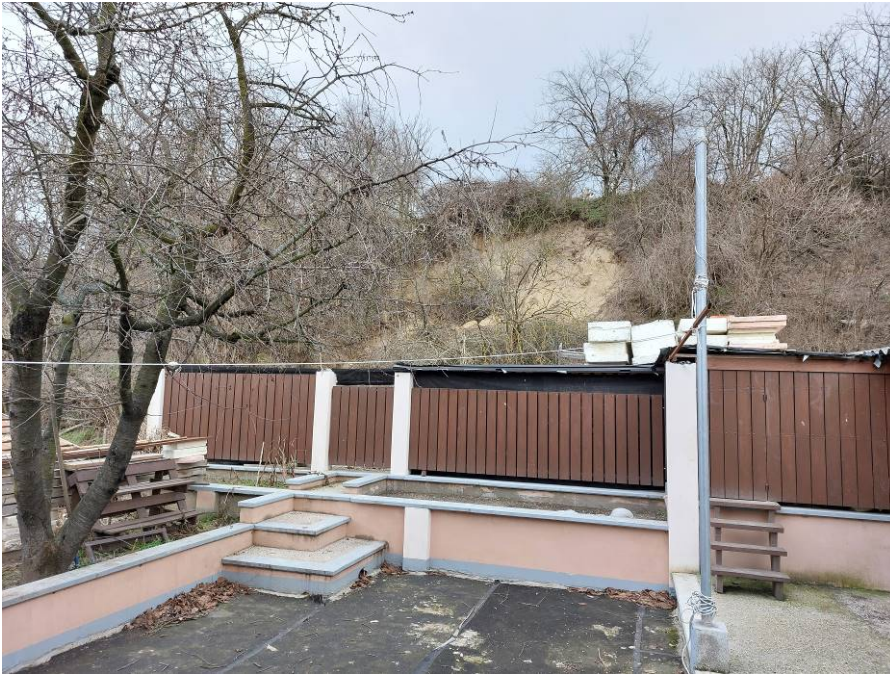
1. fotó:

A Kossuth u. 34. számú ingatlan hátsó telekrészén, a teken belüli kerítés mögött történt az omlás.

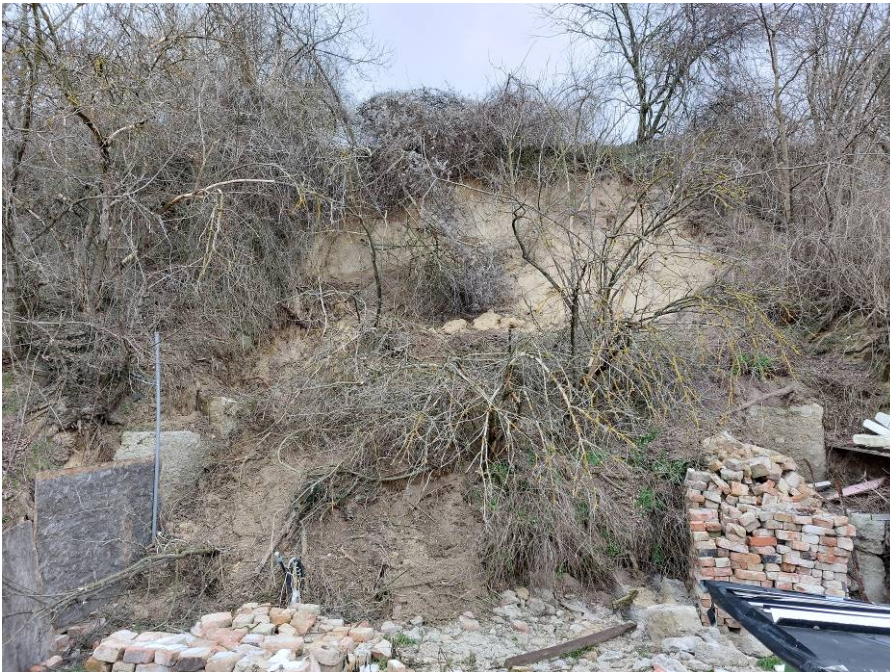
2. fotó:

A telek mögötti rézsú fákkal és bokrokkal együtt lesvadt az alatta lévő ingatlanra. Az omlás teljes telekszélességben történt, hossza 9,0 m. Az omlás feletti terület az Önkormányzat tulajdonában van. Azon a területen található a Kálvária hármás keresztje. A partfalban valószínű pince is lehetett, mivel a szomszédos ingatlanokon több helyen is látható a pince bejárat vagy a szellőző. A jelenlegi tulajdonosnak pincéről nincs információja.

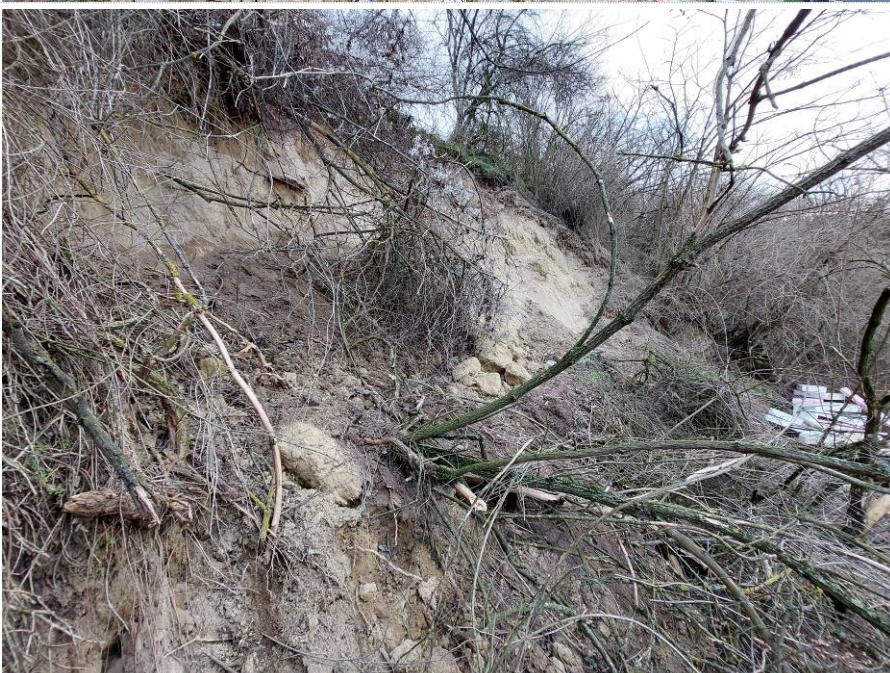
3. fotó:

A lecsúszott rézsú mögött keletkezett meredek partfalról folyamatosan omlanak a kép közepén is látszó kisebb tömbök. Ezek egy része legurul egészen a Kossuth u. 34. ingatlan udvaszintjére is.

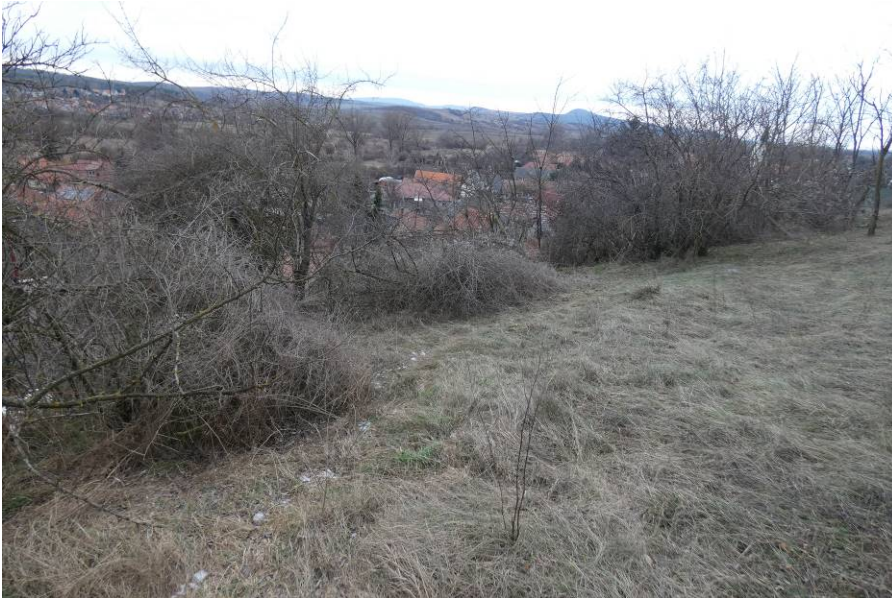
4. fotó:

A képen közepén látható különálló bozótcsoport alatt található az omlás. A benőtség miatt értékelhető fotó a partél felső részéről nem készíthető. A terep enyhén a partfal felé lejt. A felszínen több, kisebb tereplépcső figyelhető meg.
